MAPEO CON CAMARA TERMOGRAFICA EN MONUMENTOS HISTORICOS

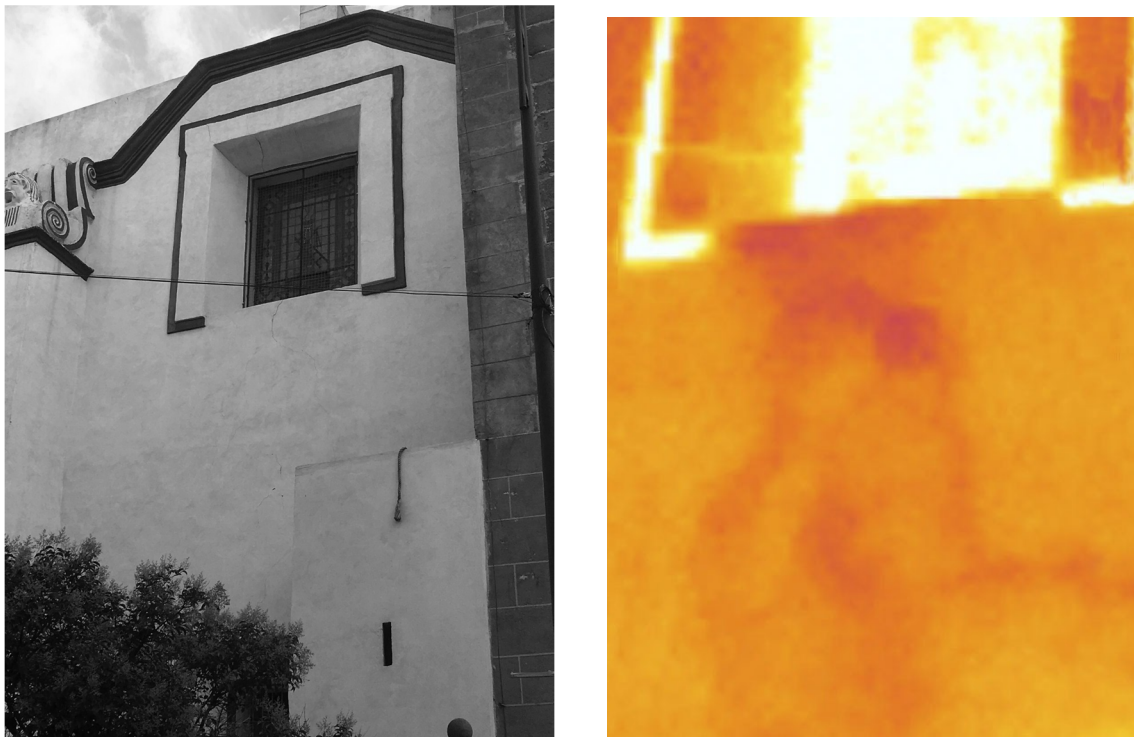
Fig. 1 Imagen termo-gráfica para determinar la trayectoria de agrietamientos previos, con resane superficial (puesto que no se aprecian desde el exterior), pero sin inyección de

La imagen anterior, corresponde a un templo de la ciudad de Puebla, el cual presentó daños moderados, se empleó la técnica de mapeo termográfico, para determinar la existencia de agrietamientos previos y el origen de humedades en bóvedas. Como se puede apreciar, el templo por el exterior, no reflejaba ningún daño, ya que el paño en su totalidad fue cubierto con una capa de mortero. Gracias a la observación termográfica se pudo determinar el patrón de agrietamiento preexistente e incluirlo en la modelación estructural.

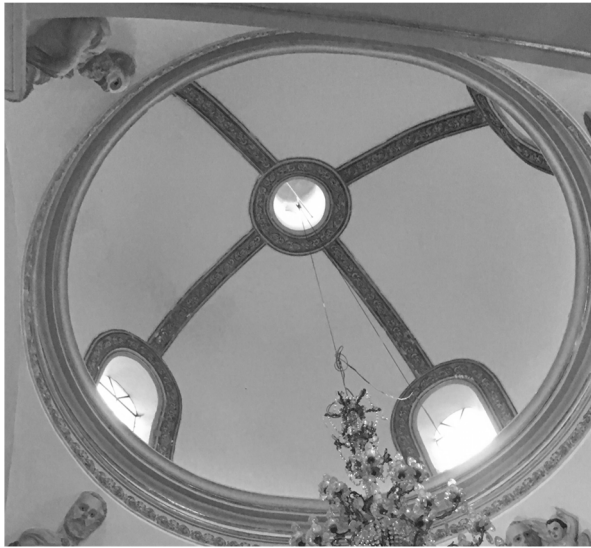
Fig. 2 Imagen termo-gráfica para determinar elementos ocultos en la bóveda de una iglesia

La imagen anterior corresponde a la bóveda de una iglesia, en la imagen de la izquierda se aprecian las molduras que se rematan sobre las jambas de las lucarnas, en la imagen de la derecha se pueden apreciar las mismas jambas, en colores más claros, pero en color más oscuro, se pudo determinar la existencia de elementos de concreto (se realizó una liberación controlada de acabados para la corroboración), ya que por tratarse de un material más denso, absorbe energía con más lentitud y en consecuencia se muestra más frío que el entorno próximo.

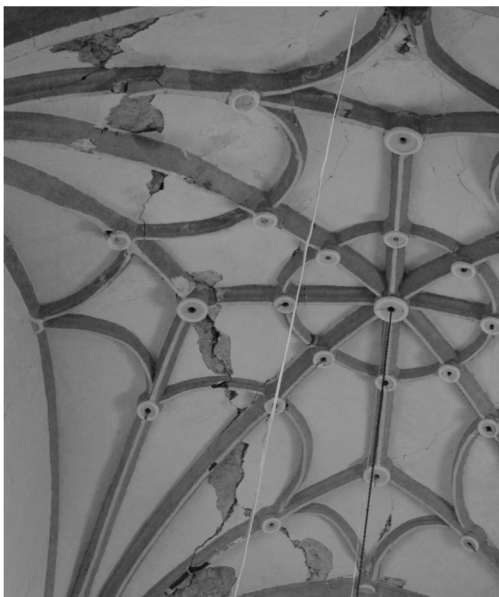
Fig. 3 Imagen termo-gráfica para determinar el ingreso de humedad en una cubierta de un templo.

La foto anterior se empleó para determinar la eficiencia de calafateos provisionales con mortero de sacrificio en un templo con su cubierta dañada. Con el equipo se pudo determinar con certeza la fuente de la humedad, ya que una vez dentro del cuerpo de la cubierta, esta se derramaba en varias direcciones.
